## TERRÄNGBIL 20 (VOLVO C306)

### ALLMÄNT

Schemat visar bara behandlingsställen som är speciella för denna fordonstyp. Övrig rostskyddsbehandling utförs enligt anvisningarna i FSD 6677.

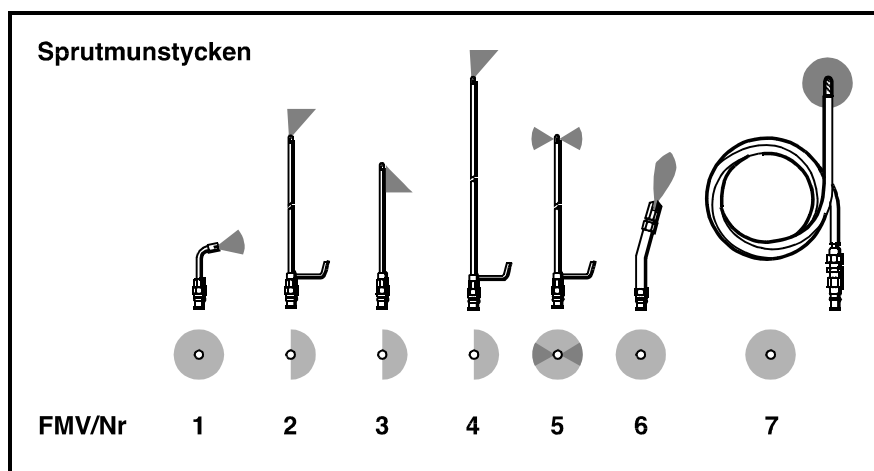
Hålen är antingen öppningar i konstruktionen eller borrarade hål. Om hål saknas, borra enligt FSD 6677.

Siffror på detaljer, oftast med hålsymbol, anger FMV-beteckning på rekommenderat sprutmunstycke.

Balkar i bottenplanet har 15 st hål märkta Í borrade genom rambalken upp i stolpen. Spruta i de längsgående balkarna åt båda hållen, skjut därefter upp munstycket genom det andra hålet och spruta rakt upp i stolpen. I övriga hål märkta Ȳ sprutas så att alla ytor blir belagda. Se även detaljbild.

- a. Ta bort dörrarnas akutstikplattor.
- b. Behandla dörrarna invändigt, först med ett flödigt lager hålrumsvätska och därefter med tjock underredsvätska.
- c. Sätt tillbaka isoleringen i dörrarnas underdelar.
- d. Sätt tillbaka akustikplattor.

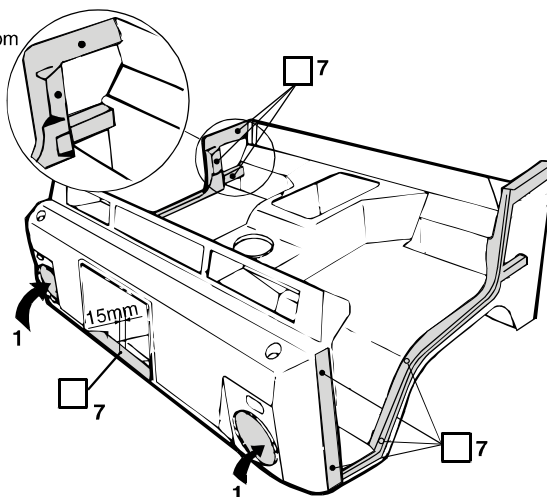
### H Framparti övre del

Behandla skarvarna för utrymme bakom framsätena

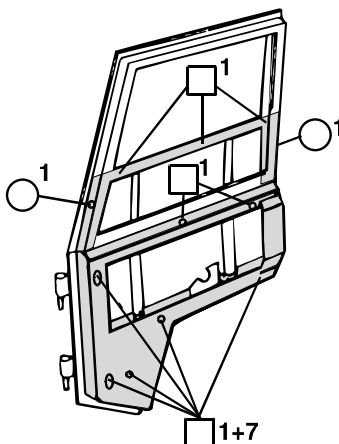
### I Sidodörr

Vidga dräneringshål

Se även detaljbild.

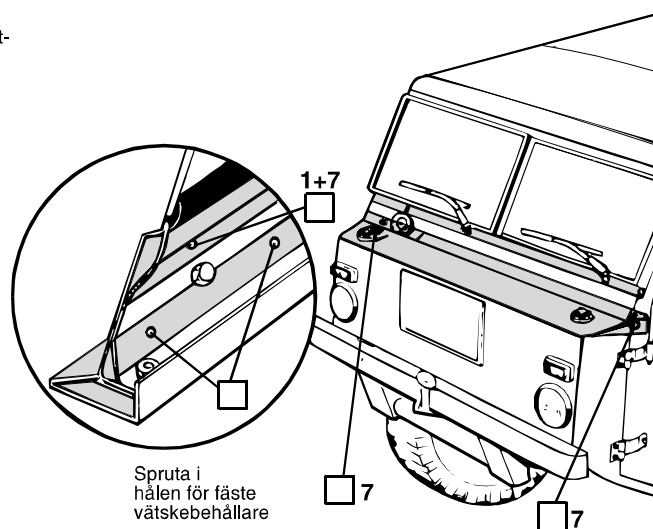
### K Tvärbalk front

Obs! Borra inte i front-plåten, balken har endast 0-10 mm profildjup
